| Kohteen tiedot | | Käyttäjän tiedot | |
|---|---|---|---|
| Nimi | MALLITALO 1940 luvun esimerkki | Nimi | Erkki Esimerkki |

## 1940-luvun talo

## MALLITALO 1940 luvun esimerkki: Korjaukset

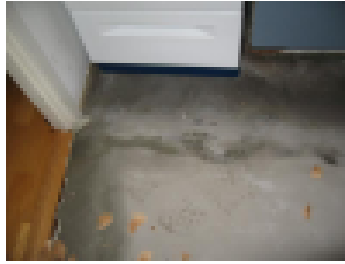
Korjaukset tulee tehdä huolellisesti  
ja suunnitelmien mukaan

- jalkalistojen ja päällysteen poisto - alustan hionta tarvittaessa - pinnan tasoittaminen tarvittaessa - äänieristeen asennus tarvittaessa - uuden päällysteen asennus - jalkalistojen asennus Jalkalistat tulee olla tiiviisti matossa kiinni kitattuina, ettei vesi pääse seinän juureen levytystä pilaamaan.

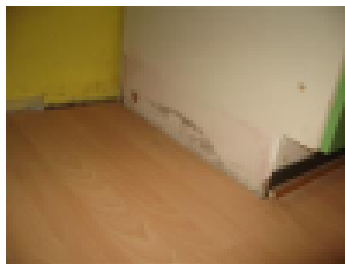
Pinat korjataan, kun vuodot on  
korjattu

- pintojen perusteellinen pesu - kolojen ja naarmujen kittaus - pintojen hionta -  
pohjamaalaus - pintamaalaus kosteuden kestäväällä maalilla

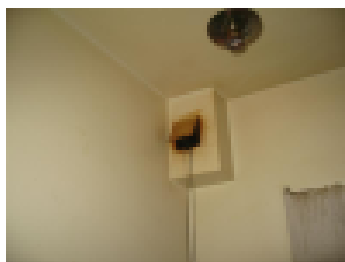
Huolla ilmanvaihtoa säännöllisesti

Vanhoissa ikkunoissa voidaan tilapäisesti korvausilmaa saada lisää ikkuna tiivisteen kautta, poistamalla sisäpuiteen yläreunasta pala tiivistettä pois. Jos rakennuksen ikkunat on tarkoitus uusia tulisi ilmanvaihdon nykyinen toimivuus selvittää. Nykyään uusiin ikkunoihin on jo valmiiksi tehtaalla asennettu korvausilmaventtiilit. Rakennuksen ilmanvaihdon venttiilit tulee puhdistaa vuosittain. Kanavat tulisi puhdistaa 10 vuoden välein, tehtävään tulee sisällyttää aina myös poistoventtiilien säätötyö.

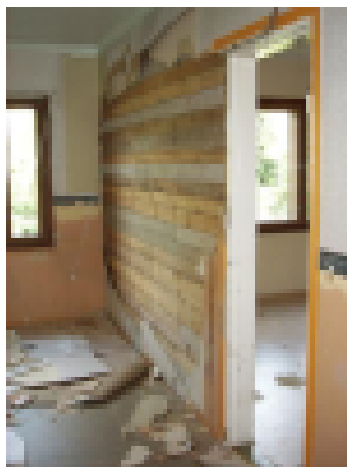
Pieni huolto voi paisua, kun vaurioita löytyykin lisää. korjausta ei saa jättää kesken

Seinäpinnankosteusvauriot voidaan korjata poistamalla vauriokohdalta materiaaleja riittävästi ja pinnoittaa seinä ympäristöään vastaavaksi. Korjauksessa tulee poistaa aina myös vaurioin aiheuttaja. Asiantuntijan tulee arvioida korjauksen laajuus.

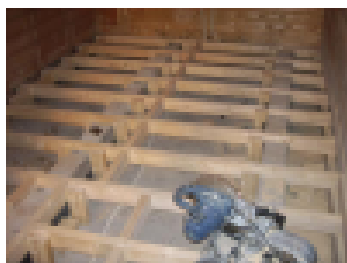
Alalaattapalkisto on puhdistettu näkyviin

Lattiapinnankosteusvauriot voidaan korjata poistamalla vauriokohdalta materiaaleja riittävästi ja pinnoittaa seinä ympäristöään vastaavaksi. Korjauksessa tulee korjata vaurioin aiheuttaja. Asiantuntijan tulee arvioida korjauksen laajuus.

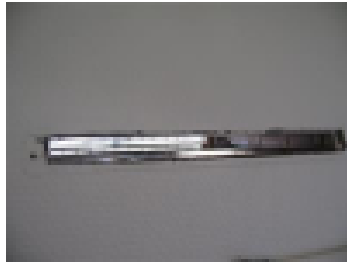
Korvausilmarakoja ei saa tukkia, ne ovat elintärkeitä

Rakennuksissa joissa on ilmastoinnin poistopuhallin, tulisi järjestää korvausilmalle kulkureitit. Helpoin tapa on poistaa sisemmän ikkunapuitteen yläreunan keskeltä noin 25 cm matkalta tiivistenauha. Markkinoilla on tarjolla useita malleja korvausilmaventtiileistä, jotka asennetaan seinään tehtyyn reikään. Lämmön talteenottojärjestelmään kuuluu huonekohtaiset poisto- ja korvausilmaventtiilit. Jos rakennuksen ikkunat on tarkoitus uusia tulisi ilmanvaihdon nykyinen toimivuus selvittää. Nykyään uusiin ikkunoihin on jo valmiiksi tehtaalla asennettu korvausilmaventtiilit. Rakennuksen ilmanvaihtokanavat ja venttiilit tulisi puhdistaa säännöllisesti ja tehtävään tulisi sisällyttää aina myös poistovenktiilien säätötyö.

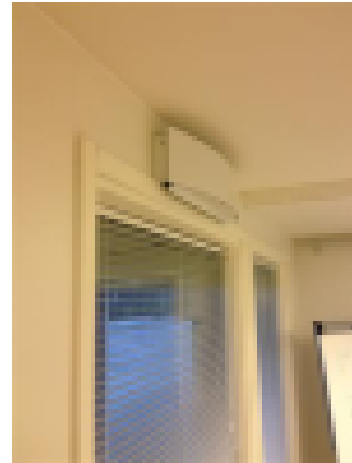
korvausilmaa voi ohjata kattoon, jolloin vedontunnetta ei tule

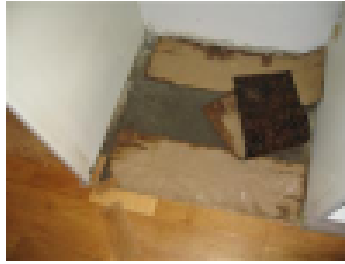
Astianpesukoneen vuoto voi jäädä piiloon ja isot vauriot seuraa

Astianpesukoneen ja kylmäkalusteiden alle suositellaan asennettavaksi kaukalot, jolloin vuotovauriot tulevat esille helposti.

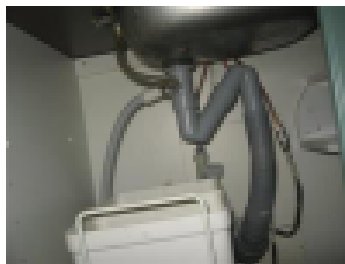
Putkiliitokset tulee tarkastaa, etenkin astianpesukoneen poisto

Kalustojen sisällä ja taustoissa olevat putkiliitokset tulee tarkastaa ja korjata vuosittain.

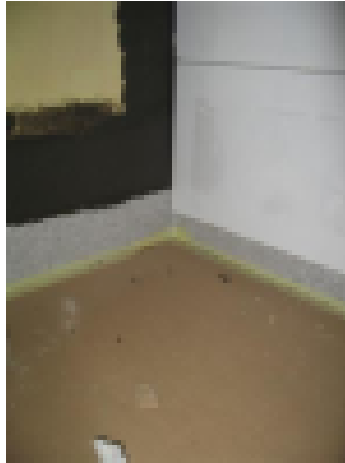
Vedeneristys tehdään kauttaltaan koko märkätilaan

Vedeneristys uusitaan kauttaaltaan, vanhat muovimatot ja tapetit poistetaan, pinnat hiotaan ja lattiaan tehdään oikeat kallistukset. Runkotolpituksista lisätään tarpeen mukaan. Pintamaali poistetaan. Rappausverkolliset seinät levytetään, esim Tulppa-levyllä. Tila alipaineistetaan ja työ tehdään pölysuojattuna.

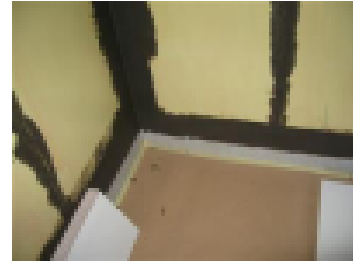
voidaan käyttää valmiiksi vedeneristettyjä levyjä, vain saumat eristetään

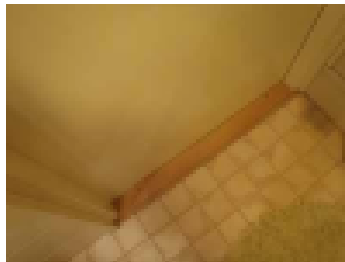
Kylpyhuoneen oven alta puuttuu parin senttimetrin korkuinen rako, josta korvausilma siirtyy kylpyhuoneeseen päin

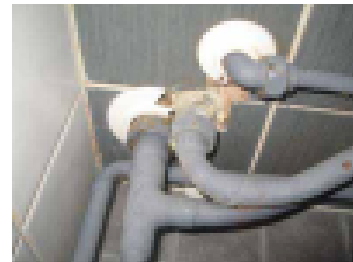
Läpiviennit suihkussa

Putket tuodaan mielellään yläpuolelta. Putkia ei tuoda lattian läpi, tai suihkunurkasta seinän läpi ellei se ole aivan välttämätöntä. Seinän pinnalla myös mahdollinen kosteus tippuu vettä kestäväälle lattiapinnalle ja siitä viemäriin. Mahdollinen vuoto on havaittavissa. Huom. Putkia ei saa tuoda lattian läpi, ellei se ole aivan välttämätöntä.

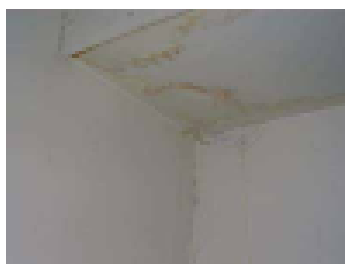
Putkista tiivistyy kosteutta

Putket uusitaan ja siirretään rakenteen pinnalle. Näin kosteus ei tiivisty putkien pinnoille ja kastele läpimenoja. Myös mahdollinen kosteus tippuu vettä kestäväälle lattiapinnalle ja siitä viemäriin. Mahdollisesti myöhemmin tapahtuva putkivuoto on myös havaittavissa. Huom. putkia ei tuoda lattia läpi, ellei se ole aivan välttämätöntä. Tilan tuuletuksesta huolehditaan ja hanat ym. varusteet huolletaan säännöllisesti.

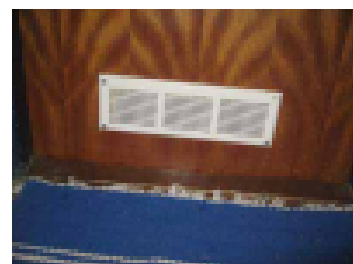
Siirtoilmasäleikkö oveen

Mieluummin oveen tehdään kunnon reijät ja asennetaan siirtoilmasäleikkö.

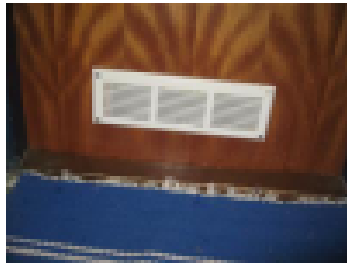
Jälkiasennettu siirtoilmasäleikkö  
ovessa

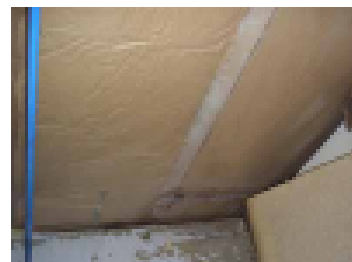
Seinän levytys on vaurioitunut  
kuivalentakin puolelta

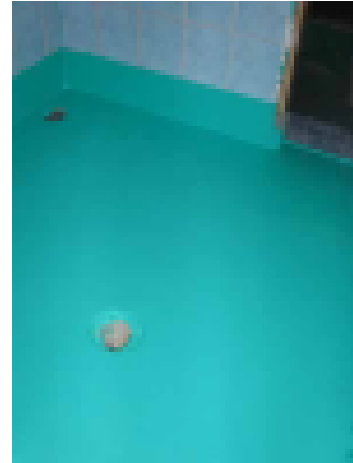
Uusi vedeneriste odottaa laatoittamista

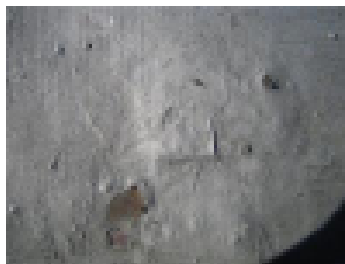
Vanhakin peltikato voidaan pinnoittaa useaan kertaan

Saumattun peltikatteen maalivauriot edellyttävät vauriokohdalta pinnan puhdistamista maalihilseestä ja ruosteesta. Tämän jälkeen pellin pintaan sivellään ruosteenestokäsittelykerros ja tehdään pintamaalaukset. Vaurioituneet, puhkiruostuneet tai reikäiset pellit vaihdetaan uusiin.

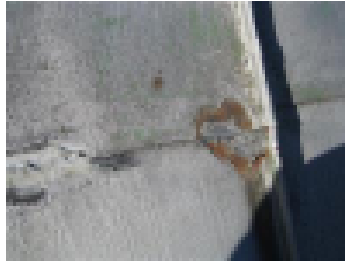
Kertaalleen pinnoitettu puhdistetaan  
ja uusitaan pinnoitus

Peltikatolle voidaan antaa lisääikaa pinnoittamalla se kumibitumimassalla, jossa on kuituja. Näin saadaan vanhalle muuten kunnossa olevalle katteelle käyttöiän pidennystä

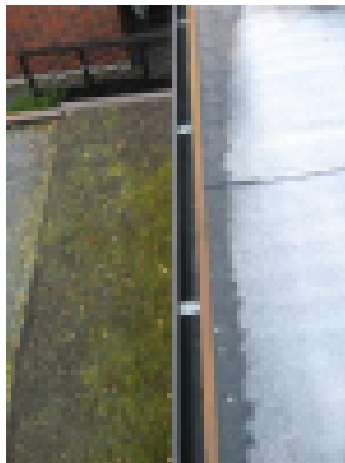
Vesikourujen tarkastus keväisin  
jäävahinkojen takia

Räystäskourujen taipuminen edellyttää korjauksessa kourutuennan ja kiinnitysten vahvistamista. Korjauksessa tulee huomioida myös räystäskourun sijainti siten, ettei katolta valuva lumi ja jää paina kourua alaspäin. Kouru tulee olla hieman lapsuunnasta alempana.

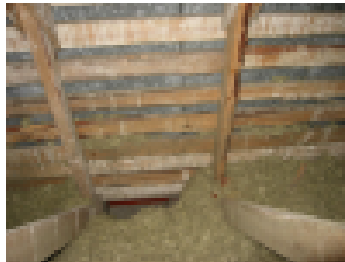
Tukittu räystästuuletus iheuttaa paannejäää ja vuotoja

Paannejään, syöksytorvien ja räystäskourujen jäätymistä voidaan estää niin sanotulla saattolämmityksellä. Paannejäää voidaan vähentää tuulettamalla hyvin vesikatteen alapuolta, jolloin lumen sulaminen katteen pinnassa on vähäisempää.

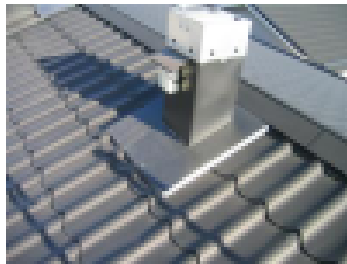
Harjapellin suunnittelu on tärkeää

Profiilipeltejä on liitetty harjalla siten, että lape- ja harjapellin väliseen saumaan on asennettu vain peltiprofiilin muotoinen solukumitiivistenauha. Liittymä tulee korjata esimerkiksi asentamalla uusi harjapelti, jossa on profiilipellin muotoon leikatut alareunat.

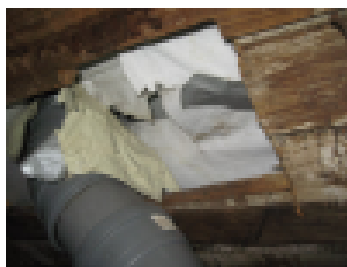
Aluskatteen jälkiasennus

Kumibitumikermikatoilla katemateriaali toimii itse aluskatteena. Tiheällä ruodelaudoituksella varustettua konesaumattuapeltikattoa on voitu toteuttaa aikaisemmin ilman aluskatetta, tähänkin kattoon suositellaan nykyisin aluskate. Asennuksen yhteydessä tulee huomioida aluskatteen ylä- ja alapuolinen tuuletus

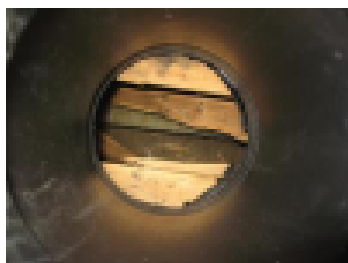
Alipainetuuletin katteen läpi

Räystäällä olevaa pientä tuuletusrakoa voidaan laajentaa tai tehdä uusia suurempia tuuletusaukkoja. Ne on hyvä suojata tiheäsilmaisella verkolla eläimiä ja tuiskulunta vastaan.

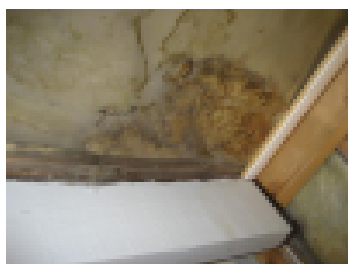
Kostumisen syy on poistettava ensin

Vaurioitunut yläpohjan lämmöneristys tulee vaihtaa vaurioalueelta ja vaurioalueen reunalta riittävältä leveydeltä. Reuna-alueen leveys voisi olla noin yksi metri.

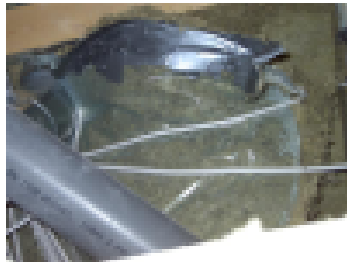
Yläpohja puhdistetaan ylimääräisestä tiiviistä materiaalista

Yläpohjan lämmöneristeessä olevat vaurioituneet kohdat sekä lämmöneristeen yläpinnassa olevat tiiviit kerrokset tulee poistaa.

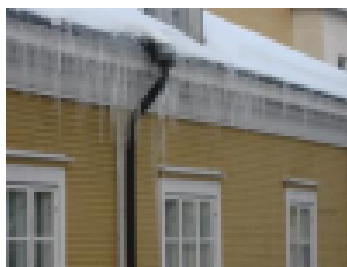
Jalkaränit vaurioituvat usein jään pudotuksissa

Räystäsrakenne ja vesikourut on korjattava siten, että niiden johdosta ei kulkeudu vettä yläpohjaan.

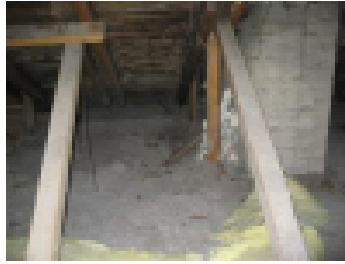
Palopermannon painumat tulee korjata rakennesuunnittelijan ohjeen mukaan. Kosteus on lahoittanut palopermannon alla olevan puukenteen ja saattaa vaikuttaa vesikaton kantavuuteen, ellei rakennetta korjata hyvin.

Yläpohjan korjaukset tehtävä kokonaisvaltaisesti

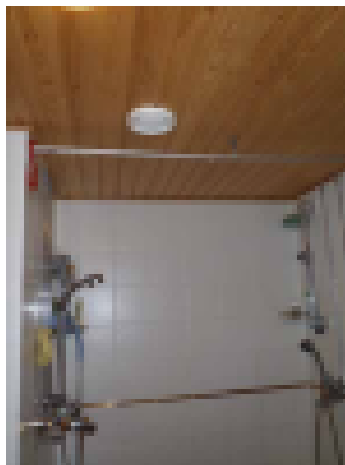
Vedeneristys uusitaan kauttaaltaan, vanhat muovimatot ja tapetit poistetaan, betonipinnat hiotaan

Hanoille putket on hyvä tuoda pintavetona ja katon suunnasta

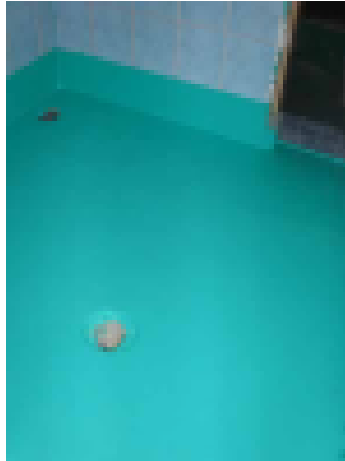
Pinnoitteet poistetaan betonipintaan saakka ja kaikki vaurioituneet materiaalit poistetaan

Uusi vedeneriste odottaa laatoittamista

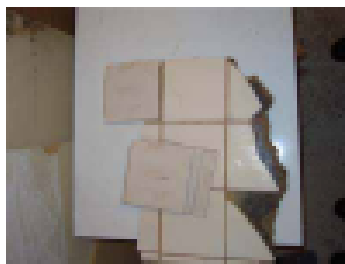
Bituliitin päälle laatoitettu

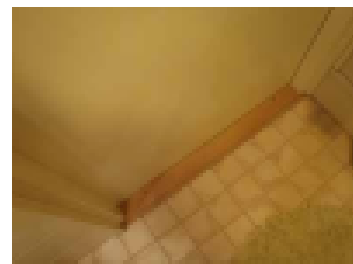
Kylpyhuoneen oven alta puuttuu parin senttimetrin korkuinen rako, josta korvausilma siirtyy kylpyhuoneeseen päin

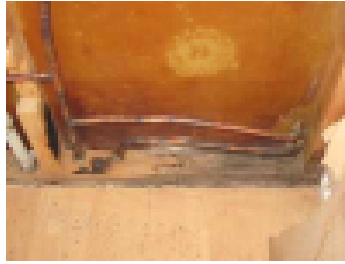
Seinän sisään on tiivistynyt kosteutta eristämättömien putkien takia

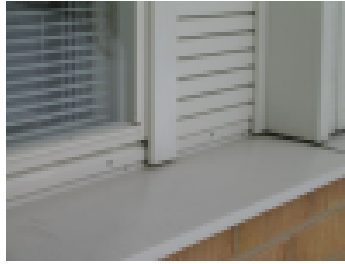
Ikkunapelti suositellaan uusittavaksi ja kallistettavaksi ohjeiden mukaisesti. Pellin sivut tulee olla sen verran korkeat, että saadaan pellin reuna kiinnitettyä ikkunan pieleen valuvaa sadevettä vastaan. Ikkunapellin takanurkka tulee olla taitettu siten, että sinne ei jää avointa kohtaa.

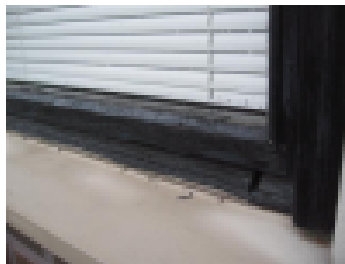
Ikkunoiden uusimisen yhteydessä ikkunan korkeutta tulee tarvittaessa madaltaa siten, että ikkunapeltiin saadaan riittävää kallistusta. Ikkunapellin kallistusta parantaa myös ikkunan sijoittaminen alkuperäistä hieman ylemmäksi.

Vaakasuorat pellit pitää kallistaa ulos

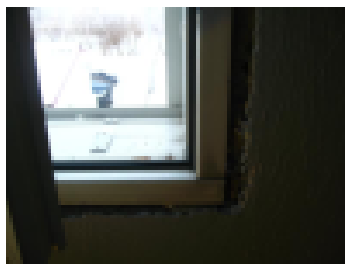
Ikkunan ja seinän liittymässä tilke tulee olla sellainen, että liittymästä kosteus pääsee poistumaan. Uusittaessa ikkunoita, liittymän ulkopintaan asennetaan huokoinen lämmöneristys, joka mahdollistaa sisäpuolelle tiiviimmän materiaalin asentamisen. Ikkunaliittymä tulee olla tiivis sisäpinnassa. Vanha ikkunatilke tulee uusita ikkunan liittymän uusimisen ja korjauksen yhteydessä.

Ikkunatiivisteet vaihdetaan ja tiivistetään sisältä

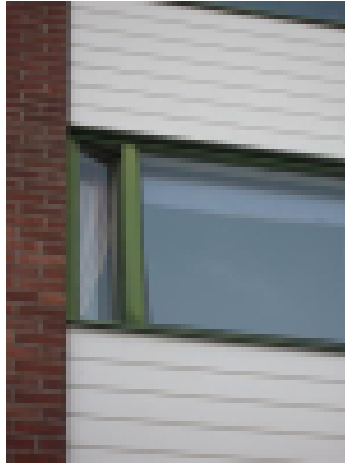
Ikkunan yläpuolella tulee olla rakenne siten, että ulkoseinän pinnassa valuva sadevesi saadaan poistumaan pois ikkunarakenteista.

Veden valuminen tulee huomioida  
detaljeissa

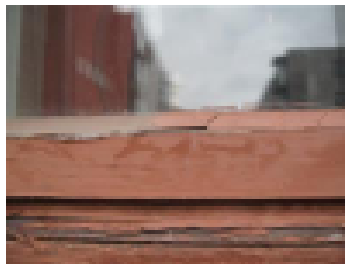
Ikkunalasien kiinnitys ja tiiveys karmeihin tulee varmistaa.

Lasin ja pokaan väliin ei saisi vettä  
päästä

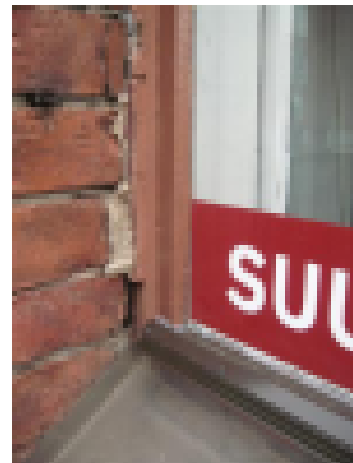
Tarvittaessa listat korvataan  
alumiinilistalla

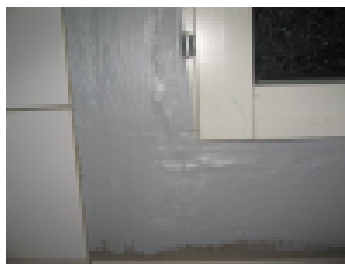
Sisäpuolella ikkunalaudan ja ikkunan liittymä on yleensä epätiivis, tulee tiivistää.

Hyvin tiivistetty liitos

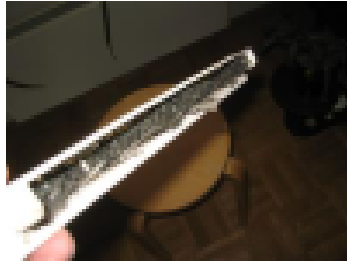
Vanhoissa ikkunoissa ilmanvaihdon korvausilmaa on saatu epätiiviin ikkunan kautta ja myös poistamalla sisäikkunan tiivistettä vähintään 1m pätkä. Korvausilmaikkuna keksittiin 50-luvulla, siinä ilma kiertää ikkunalasien välissä ja lämpenee itsekseen. Varsinkin uusien tiiviiden ikkunoiden asentamisen yhteydessä tulee korvausilman saanti suunnitella erikseen.

Korvausilmasuodatin ikkunan yhteydessä

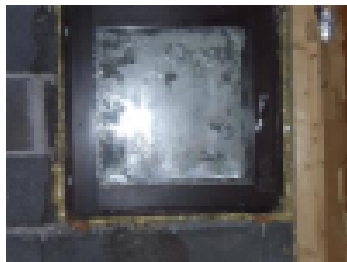
Poista vaurioituneet karmien kiinnityspuut.

Lahot rakenteet poistetaan ja uusitaan

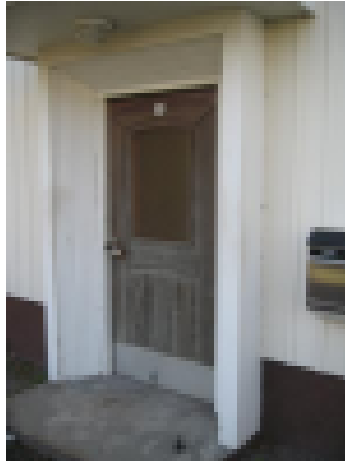
Oven kosteusrasitusta voidaan vähentää esimerkiksi pienen lipan avulla, mikäli se on mahdollista rakentaa.

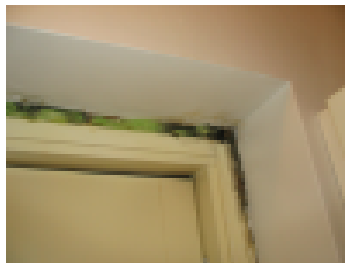
Oven suojalistat tulisi olla sellaiset, ettei sade pääse rasittamaan oven ja seinän liittymää.

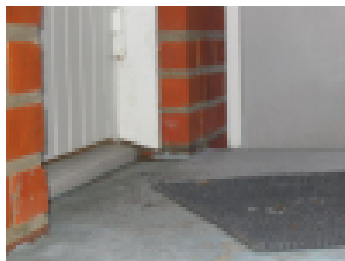
Ulkoseinää tulee avata siten, että mahdollinen vaurioituminen voidaan havaita. Korjaa seinän ja oven liittymävaurio. Rakenna sellainen liittymä, että kosteusvaurioituminen ei enää uusiudu.

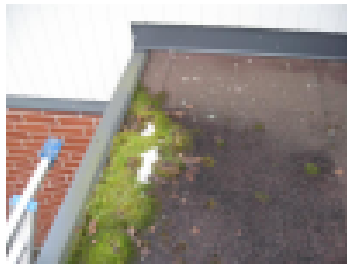
Räystä- ja jalkarännien sekä syöksytörmien tiiveydet sekä kiinnitykset tulee korjata. Vedenpoistojärjestelmät tulee tarkastaa sateella tai välittömästi sateen jälkeen.

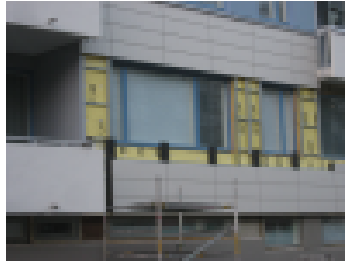
Jos julkisivupinnoissa havaitaan merkittäviä vaurioita ja / tai rakenteessa on suuria lämpövuotoja, yleensä päädytään julkisivuverhousten uusintaan tai ulko- tai sisäpuoliseen lisälämmöneristykseen. Sisäpuolisen lisälämmöneristyksen riskinä on kosteuden tiivistyminen alkuperäisen tiiviiksi maalatun seinän pintaa.

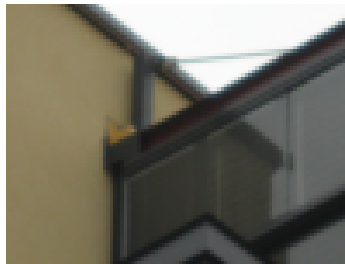
Tarkasta katto- ja jalkarännien ja syöksytorvien vuotomahdollisuudet. Myös syöksytorvien kiinnikkeiden tulee kallistua ulkoseinästä pois päin.

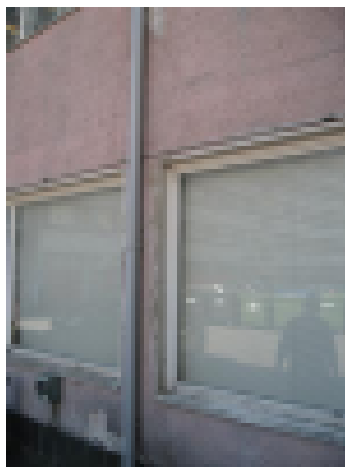
Ikkunapellit, räystäspellit ym. tulee olla sellaisia, ettei vesi ohjaudu niiden päältä seinäpinnoille. Peltien ulottuvuutta ulkoseinän pinnasta voidaan parantaa jatkamalla ja uusimalla peltejä.

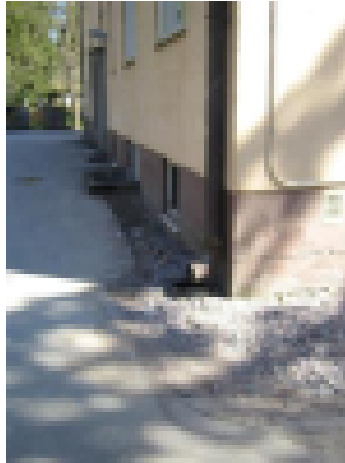
Seinään kiinnitettyjen mainokset ym. jotka mahdollistavat sadeveden roiskumisen seinäpintaan ja lumen kerääntymisen niiden päälle tulee asentaa paremmin. Tarkasta kattotikkaat ja pienten katosten kiinnitykset, johtavatko ne vettä ulkoseinään. Vaurion aiheuttajat tulee korjata.

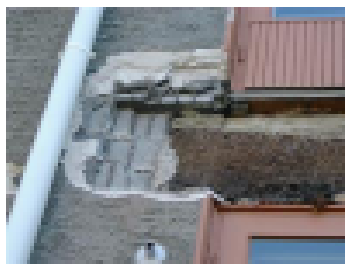
Kaiteet poistetaan, betonirakenteet hiekkapuhalletaan, näkyvät betoniteräksiset ruosteuojoataan ja betoniosien vauriot korjataan. Asennetaan uudet kaiderakenteet, etulevyt ja parvekevarusteet. Parvekkeen kaiteen sekä muiden varusteiden kiinnitykset ulkoseinään tarkistetaan ja tarvittaessa tiivistetään viistosateen kestäväksi. Korjauksen yhteydessä parannetaan parvekkeen veden poistoa.

Osakorjauksia pitää harkita tarkoin.  
Pudonnut parveke

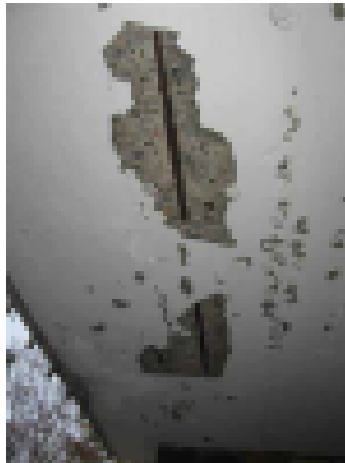
Kaiteet ja betonilaatat poistetaan. Ratakiskot hiekkapuhalletaan ja ruostesuojataan. Rakennetaan uuden betonilaatan valamista varten muotit. Muottiin asennetaan varaukset vedenpoistoputkia ja kaiteiden kiinnittämistä varten. Muottiin asennetaan tarvittavat betoniteräksiset ja suoritetaan betonivalu. Betonipinnat maalataan ja/tai pinnoitetaan kaikilta osiltaan. Asennetaan uudet kaiderakenteet etulevyineen ja kiinnitetään parvekevarusteet. Korjaustoimenpiteenä parvekkeen uusiminen kokonaan. Korjauksen yhteydessä voidaan parantaa vedenpoistoa.

Parvekelaatan alapinnan teräs

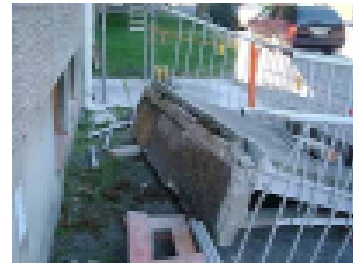
Pudonnut parveke

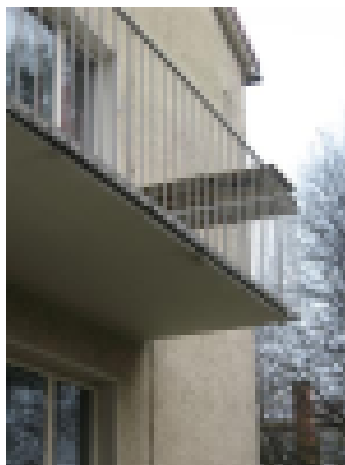
Usein parvekkeiden uusinnan yhteydessä asennetaan parvekelasit ja suojalistoitukset.

Ulokeparvekkeeseen ei saa helposti lupaa asentaa lasituksia

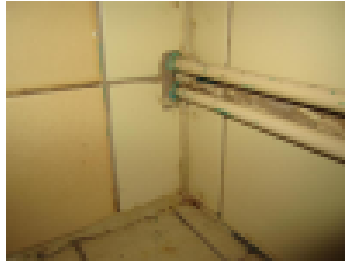
Lattiapinnoitteen poisto vaurioalueelta, vaurioiden paikallinen korjaus, eristeiden uusinta ja lattiapinnoitteen asennus.

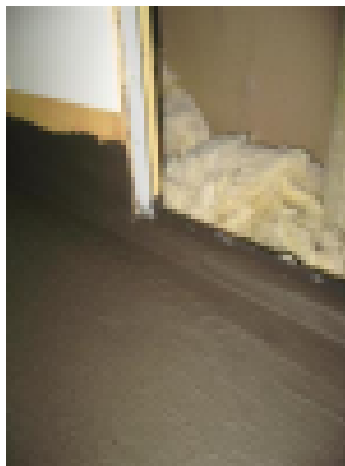
- huonetilan alipaineistaminen - lattian pinnoitteen ja levyrakenteiden poisto - eristysmateriaalin poisto - tilan perusteellinen puhdistus - eristyksen asentaminen esim. kova mineraalivilla 100 mm, kevytsora 200 mm, kova mineraalivilla 100 mm - ristikoolaus - lattialevy 25 mm - pinnoite, matto, parketti tmv.

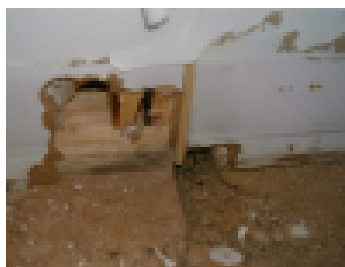
Uusi kalusteet tai korjaa vioittuneet kohdat. Asenna astianpesukoneen alle erillinen suojakaukalo.

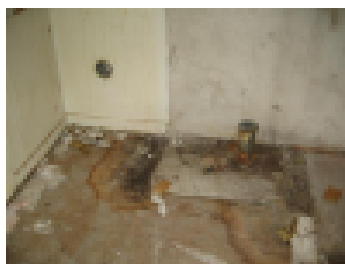
Tiivistä kalusteiden ympäristöt estämään roiskeveden pääsy näkymättömiin, esimerkiksi kalusteiden taakse.

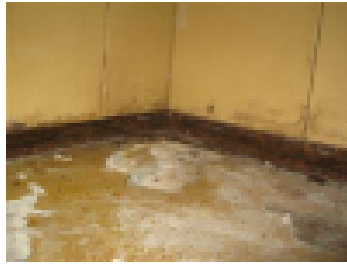
Korjaa märkätilan mukaiset lattiarakeinteisiin ja seinän alareunaan liittyvät vauriot. Katso märkätilan korjauksista tarkemmin märkätilan kohdalta.

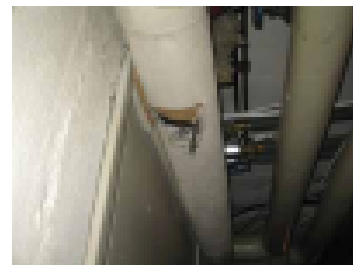
Asbestieristeet rispaantuu

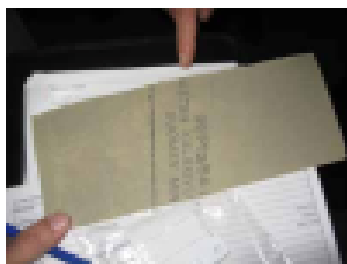
Asbestikartoitus kattolevytyksestä

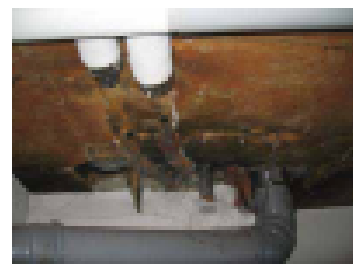
Tiivistymää putkistoissa

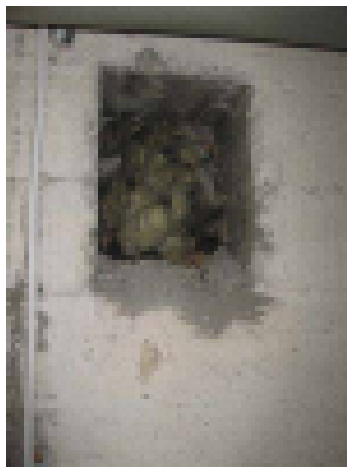
Kylmäkellari tulee tarkastaa kokonaisuudessaan ja laatia tarvittava korjaussuunnitelma laitteineen ja rakenneratkaisuineen sekä ilmanvaihdon osalta. Korvausilmaa ei kellariin tarvita, koska ovesta käytön mukana tulee riittävä määrä ilmaa. Kylmävarastot ovat nykyään usein vähäisellä käytöllä ja tuhlaavat vain energiaa ja kylmlaitteiden huolto ja uusiminen on kallista.

Kellarin raitisilmaventtiili on tukittu

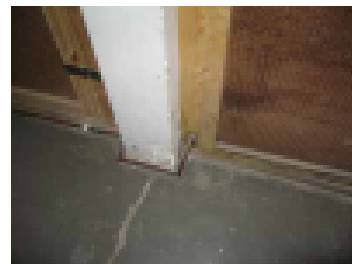
Kylmäkellarin rakenteita ei usein korjata riittävästi

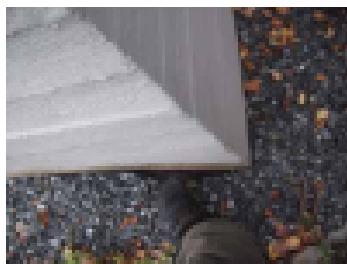
Vedeneriste irtoaa sokkelista ja vesi pääsee perustuksiin

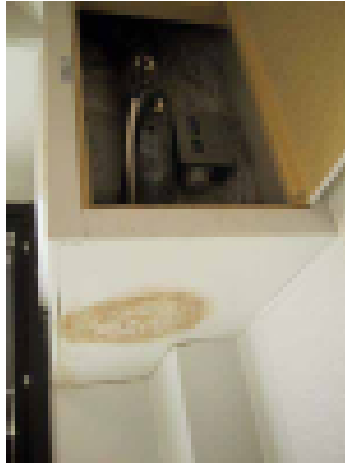
Vesi tiivistynyt rakenteissa

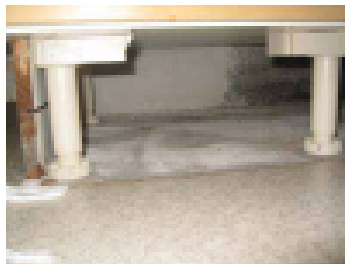
80-luvulla korjatun kellariseinän kosteusvaurio

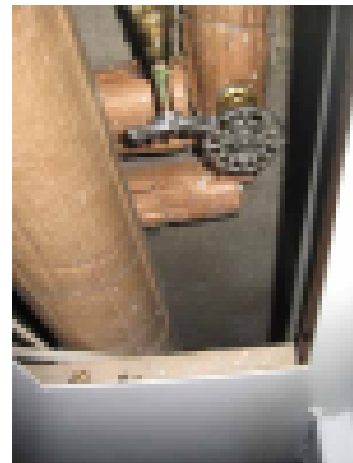
Asbestia pahvieristeissä

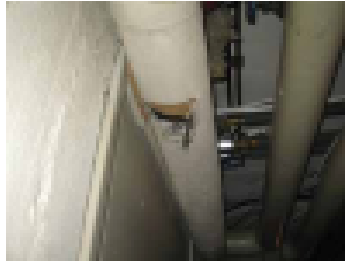
Asbestieristeet rispaantuu

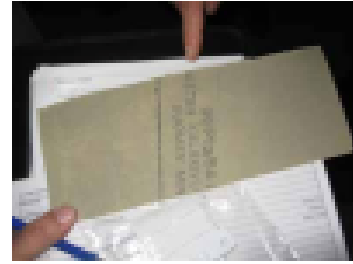
Asbestikartoitus kattolevytyksestä

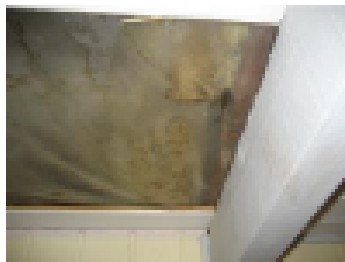
Kellareita ei lämpöeristetä uudelleen sisäpuolelta. Lämmöneristys lisätään tarvittaessa ulkopuolelle. Eristäminen kannattaa aina tehdä samalla, kun salaojia kunnostetaan.

Eristeet kellarin seinän sisäpuolelta poistetaan

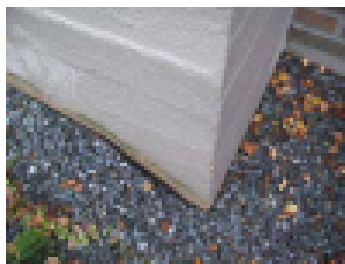
Eriste irtaana sokkelista

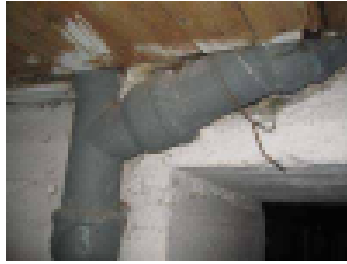
Putkien läpivienti

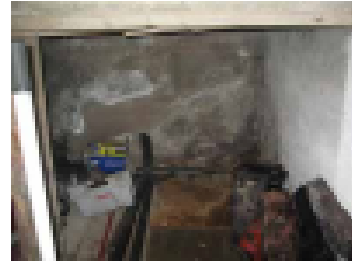
Sokkelin vedeneristys on pettänyt ja kosteutta tulee sokkelin läpi

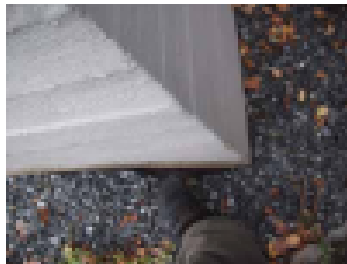
Vedeneriste irtoaa sokkelista ja vesi pääsee perustuksiin

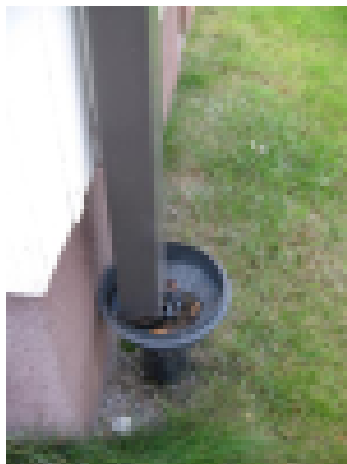
Talon ympärille tehdään toimiva salaojitus, kattovesiviemärointi sekä veden- ja lämmöneristeet.

Sadevedet ohjataan omiin kaivoihinsa

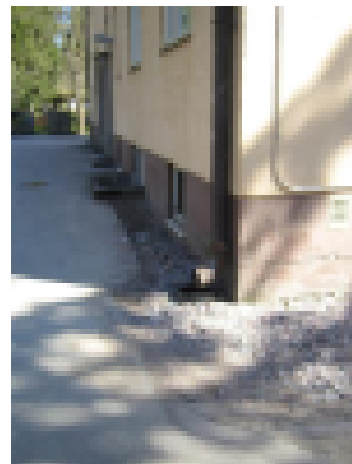
Sepelikerroksesta vesi ei saa mennä salaojiin!

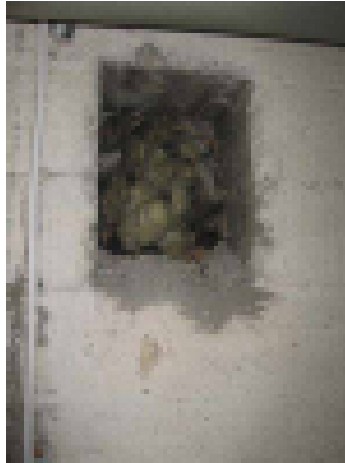
Kellarin raitisilmaventtiili on tukittu

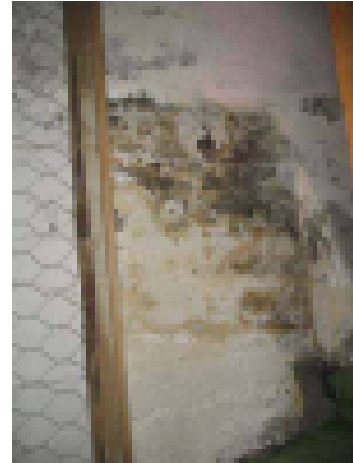
Seinän pinta kostunut tuuletuksen puutteesta

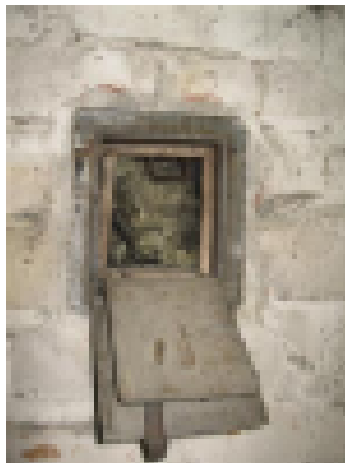
Avataan tulo- ja poistoilmaventtiilit.

Kanavat avataan ja puhdistetaan

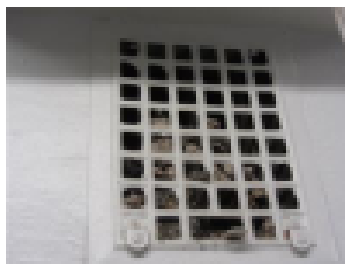
Tilan tuuletuksesta huolehditaan korvausilmareitit avataan ja putkiläpiviennit tiivistetään. Asuintilojen korvausilmasta huolehditaan erityisesti.

Tarkistetaan ilmanvaihdon venttiilit

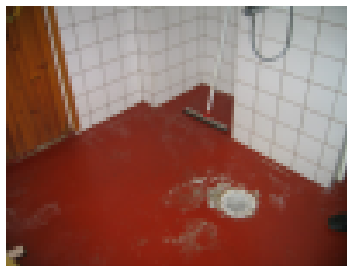
Lattian tiivis pinta hilseilee. Lattian pinta hiotaan kovalle betonipinnalle. Lattian pinnoitusvaihtoehtoja on useita. Pinnoitteen vallintaan suositellaan suunnittelijan asiantuntemusta. Lattian pintaan ei saa asentaa tiiviitä pintakerroksia Lattialämmitys ei ole suositeltavaa osittain tehtynä ja heikosti lämpöeristettyyn lattiaan. Lattian liittymät, valusaumat ja kutistumasaumat on tiivistettävä. Soveltuvia menetelmiä on useita. Suositellaan suunnittelijan käyttämistä tiivistämismenetelmän valinnassa.

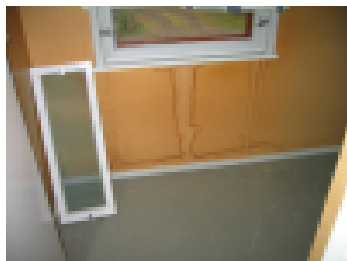
Korjaa myös lattiaan liittyvien kantavien rakenteiden liittymät. Tarvittaessa hiotaan näitä pintoja puhtaaksi ja käsitellään ympäristöään vastaavaksi. Myös näissä pinnoitteissa tulee huomioida kosteuden siirtyminen pinnan läpi. Lattian pintaan ei saa asentaa tiiviitä pintakerroksia.

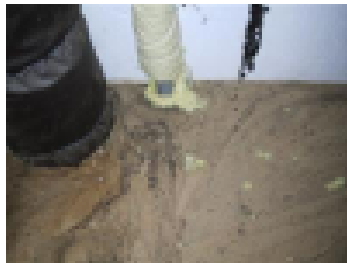
**Kapilaarikatkon tekeminen**

Ryömintätilaisen alapohjan tasatulle maanpinnalle tulisi levittää luja muovikalvo ja kalvon päälle levitetään murske, tai kevytsorakerros.

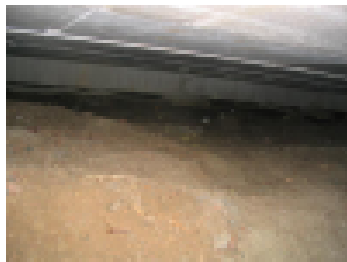
**Tuuletuksen toimivuus ja sen parantaminen**

Sokkelissa tulee olla tuuletusaukkoja rakennuksen jokaisella sivulla. Aukkojen väli on oltava alle 6 metriä. Tuuleutusta voidaan parantaa asentamalla sokkelin aukkoon imuri, joka pitää tilan hieman alipaineisena.

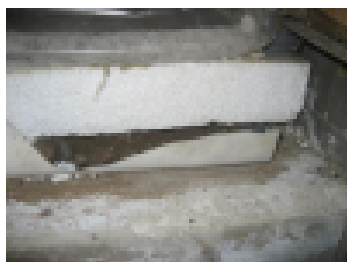
**Sisäpuolen lämmöneristys vaurioituu helposti kosteuden johdosta.**

Vanha rakenne, betonianturan päälle valetaan sokkeliksi betoniseinä paksuus noin 160 200 mm, kuormituksen mukaan. Sisäpuolelle lämmöneriste 120 mm ja päälle verhomuuraus.

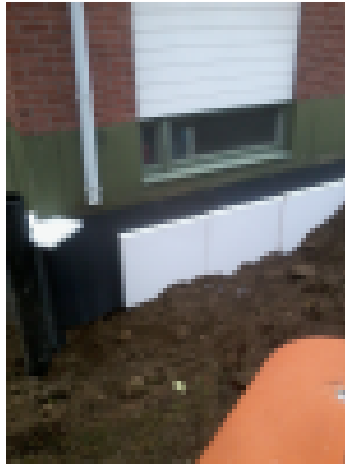
**Sokkelin ulkopuolen vedeneristeen asentaminen**

Sokkelin ulkopuolelle anturan alareunasta ylöspäin noin 1 metrin korkeuteen tulisi asentaa vedeneristeeksi bitumimatto. Sokkelin yläosasta alas päin asennetaan esim. Pato-levy, jonka yläreunaan asennetaan jäykkä muovi- tai metallilista.

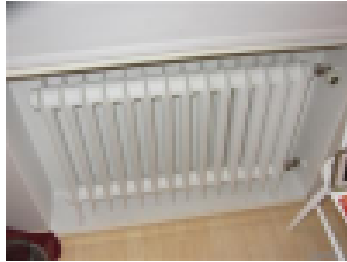
Varsinkin patteriventtiilien käyttöikä on verkostoa huomattavasti lyhempi. Venttiilit ja termostaatit vaihdetaan yhtä aikaa. Verkosto tasapainoitetaan.

Patteriventtiilit ja termostaatit ikääntyvät 10 vuodessa

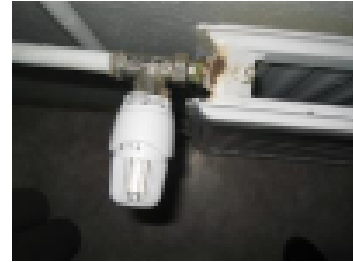
Patterit kestävät kauemmin, kunhan niiden kuntoa seurataan

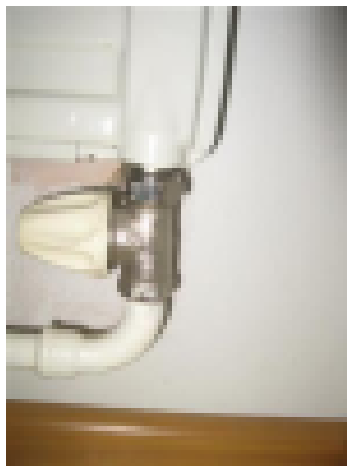
Pelkät venttiilit toimivat, jos verkosto on oikein tasapainossa

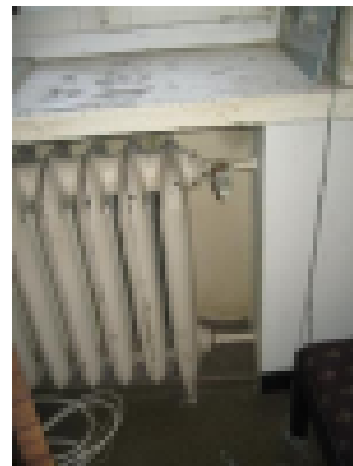
Vanhatkin patterit toimivat pitkään

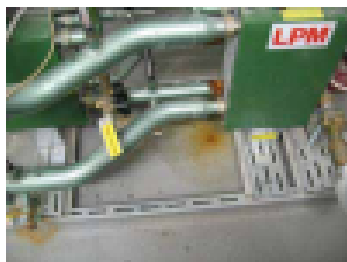
Liitos vuotaa

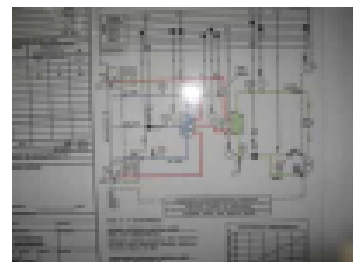
Lämityksen säätökaavio

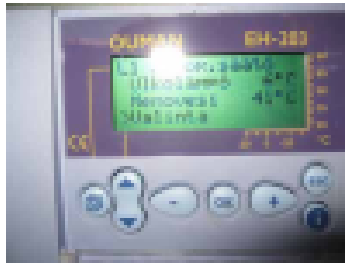
Lämönsäätö ja ohjaus

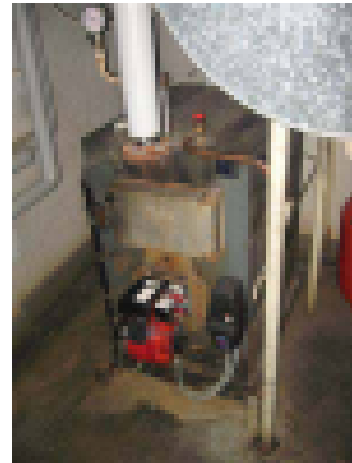
Öljykattila vuotaa

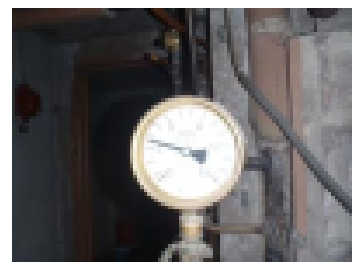
Vettä ei saa lisätä, kuin erikoistapauksessa ja siitä on aina tehtävä ilmoitus isännöitsijälle

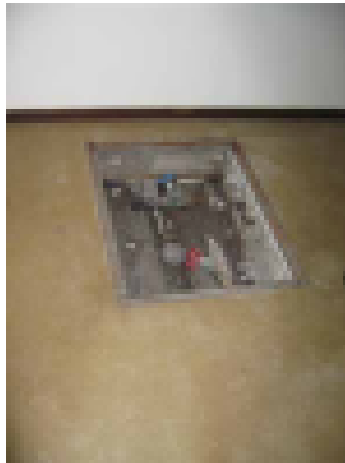
Lämpöjohdot kanaalissa asuintilan  
lattian alla

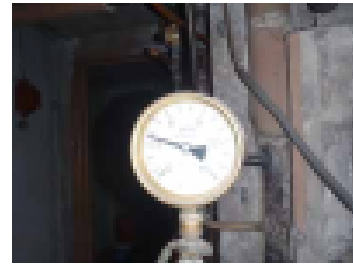
Mittarilukemaa tulee seurata ja vettä  
lisätä vain hyvin harkiten

Patteriverkoston paineet säädetään sopivalle tasolle, ettei vuotoja tapahdu turhaan. Paineen pysyvyyttä tarkkaillaan etenkin kesäaikaan, kun lämpötila patteriverkostossa ei muutu ja termostatit ovat kiinni. mikäli paine laskee tällöin, on vuotoja jossain kohdassa verkostoa. Ilmoita isännöitsijälle.

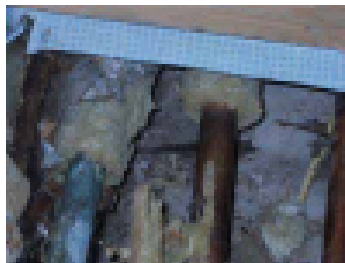
lämpövuoto

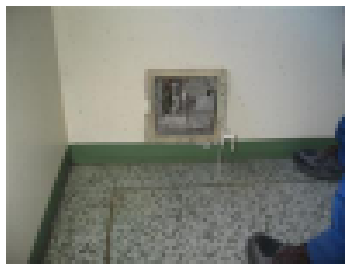
Kanaalin kannet asunnoissa tiivistetään kiristettävin luukuin. Kanaalien pohjalle asennetaan sähköiset vuodonilmaisimet.

Kanaalien luukut tiivistetään

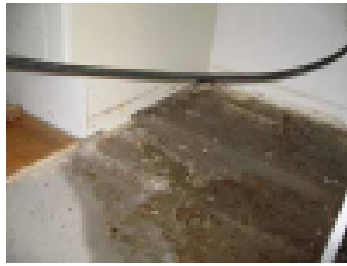
Vuotovauriot koteloiduissa lattioissa tulee korjata nopeasti. Korjauksesta tulee tehdä vaurion laajuuden tutkiminen ja korjauksen tulee suunnitella asiantuntija, joka tuntee nämä sisäilmahaitat. Periaatteena on pääosin poistaa kosteusvaurioitunut materiaali.

Pienikin kastuninen voi aiheuttaa laajat korjaukset

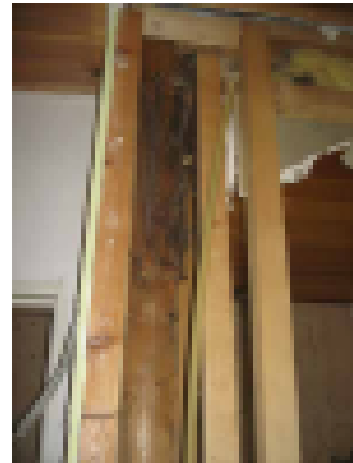
Putkistoa seinän sisällä

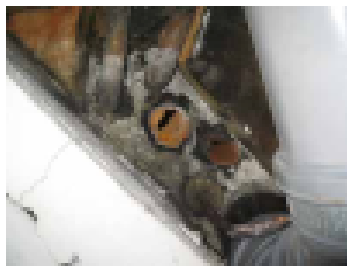
Putkivuotoja seinän sisällä

Vanhojen seinän sisällä olevien putkien kosteusvaurio aiheuttaa myös seinän pintarakenteen uusimista laajalta alueelta. Tasoitteet voivat sisältää vaurioituvia materiaalia, joissa mikrobivaurioiden lisäksi syntyy merkittäviä hajua tuottavia yhdisteitä. Korjauksen tulee suunnitella asiantuntija, joka tuntee nämä sisäilmahaitat.

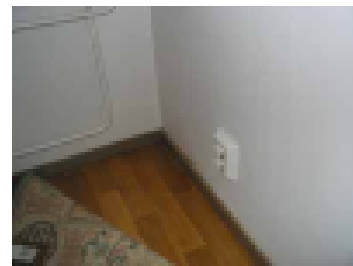
Venttiilivuodosta kosteus parketille

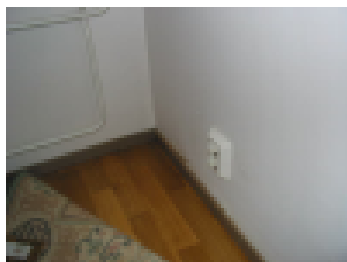
Värimuutokset paljastavat vauriot

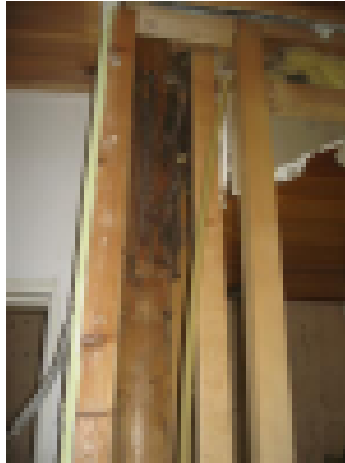
Seinän sisällä vuoto tekee pahaa jälkeä

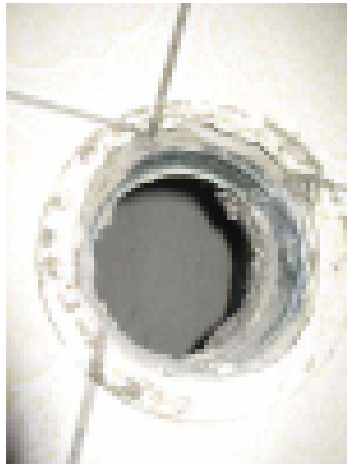
Kanava on pölyinen

Ilmanvaihto kanavisto puhdistetaan säännöllisesti ja säädetään aina puhdistuksen yhteydessä. Mikäli kanavat ovat likaiset ja pölyiset ne tulee puhdistaa.

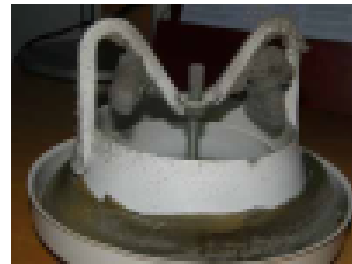
Likaiset poistoilmaventtiilit tulee puhdistaa kaksi kertaa vuodessa

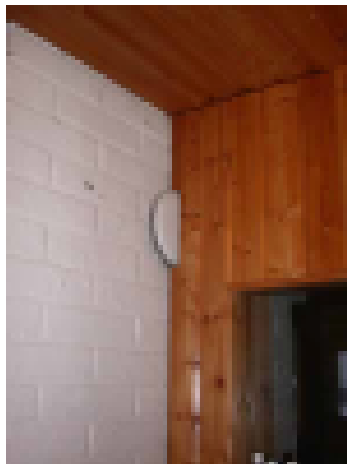
Pesuhuoneen poistoventtiili on jäänyt rakennetun väliseinän puristuksiin. Ilmanvaihtokanavistoa on vaikea puhdistaa

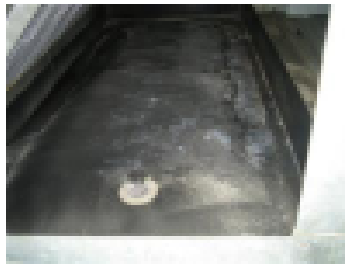
Tuloilmakoneen kammion puhdistus  
on tärkeää

Tuloilmareitin puhdistus on tehtävä useammin kuin suodattimien vaihto. Tuloilmaikkuna on hyvä ratkaisu korvausilmoille. Ilma kiertää ikkunapokien välissä ja tuloilma lämpenee.

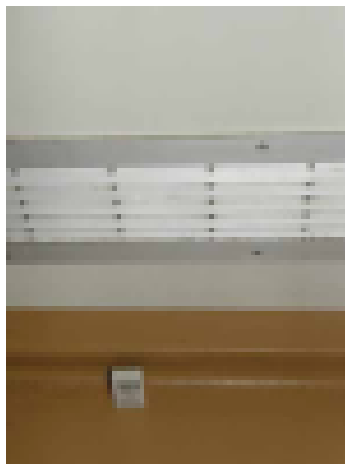
Jos märkätilan kynnyks on tiivis,  
tulee esim. ovessa olla  
siirtoilmasäleikkö

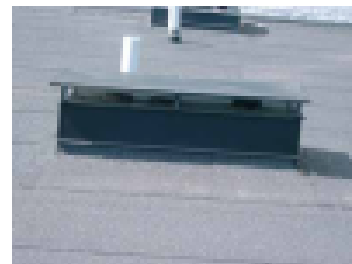
Sadekatos ilmanvaihtohormien  
päällä

Kosteuden kertyminen kanavistoon estetään. Tekninen asiantuntija tutkii kastumisen syyn ja tekee korjaussuunnitelman. Piipun päälle sadehattu ja kanaviston lämpöeristys/ tiiveys korjataan.

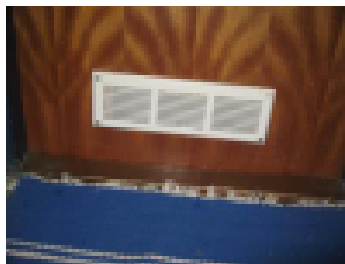
Jälkiasennettu siirtoilmasäleikkö  
ovessa

Kylpyhuoneen oveen asennetaan siirtoilmasäleikkö. Ovirao on lähes aina liian pieni ja niitä on vaikea nykyoviin suurentaa, joten paras on tehdä oviin 50mm reikiä 6kpl ja päälle siirtoilmasäleikkö molemmille puolin ovea.

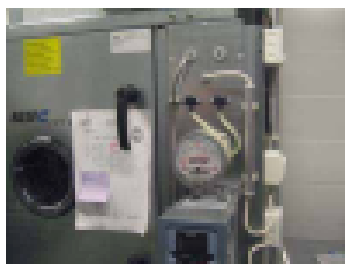
IV koneen suodatinvahti ja  
muistilista

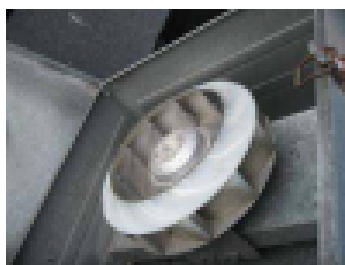
Poistokoneen ratas likainen

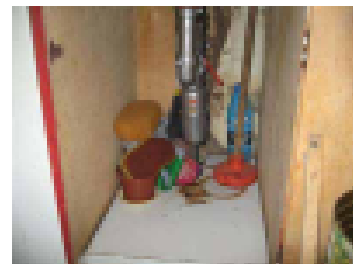
Valurautainen hajulukko vuotaa

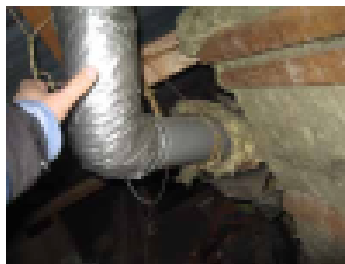
Viemärin tuuletusputken eristys  
yläpohjassa

Hajuhaitat pakkasella vähenevät, kun viemäri eristetään yläpohjassa ja mahdollisesti vielä katollakin. Muuta hajunpoistoa ei tarvita viemärin päässä, ellei ilmanvaihto ime ilmaa hyvin läheltä tuuletusputkea. Tee ilmoitus hajuista isännöitsijälle ja hallitukselle

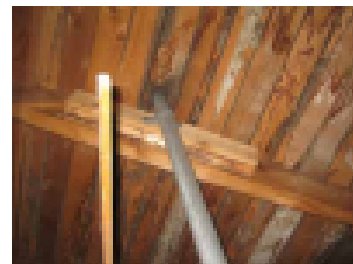
Viemärin tuuletusputki eristämättä

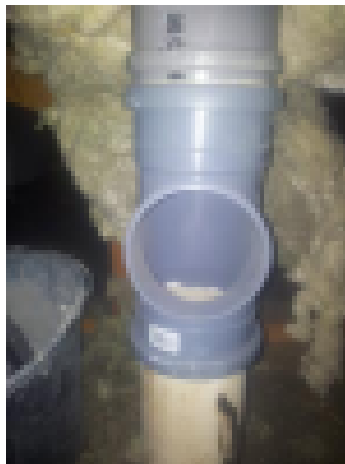
Puhdistusluukuista viemärit päästään  
kuvaamaan

Viemäristö kuvataan sisältä ja taloyhtiö tekee päätökset viemärin ja vesijohtojen uusimisesta. Viemärit kartoitetaan ja selvitetään niiden materiaalivahvuudet. Tarkastetaan viemärien piirustusten ajanmukaisuus.

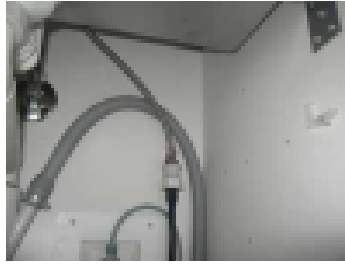
Uusissakin asennuksissa usein puuttuu lain vaatima mekaaninen astianpesukoneen poistoletkun kiinnitys rakenteeseen

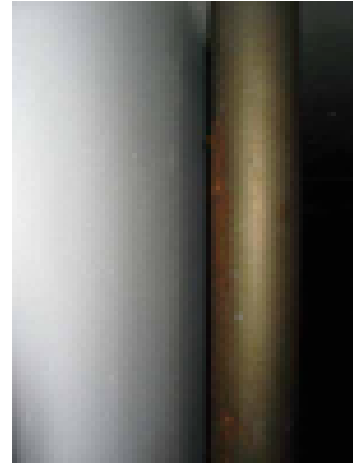
Valurautaisen putken vuotoja

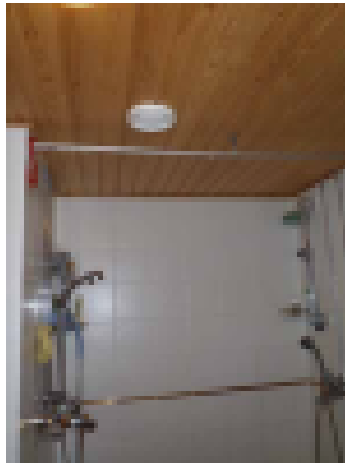
Hanoille putket on hyvä tuoda pintavetona ja katon suunnasta

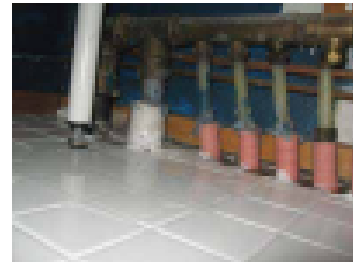
Jakotukki ilman vuotoallasta

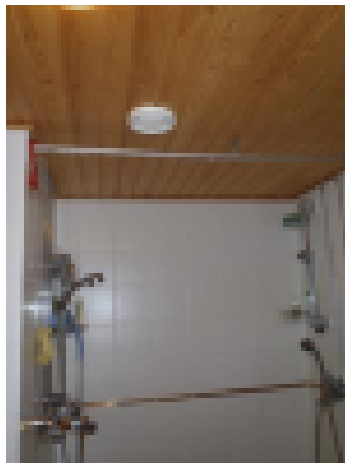
Putket uusitaan yläkautta

Putkia ei tuoda kylpyhuoneen lattiaa läpi, ellei se ole aivan välttämätöntä. Vesijohdot viedään rakenteiden pinnoilla ja mielellään keskellä rakennusta.

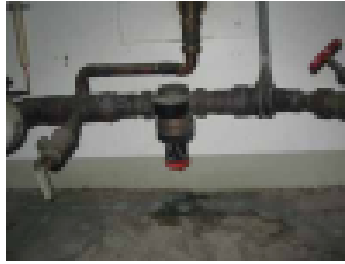
Käyttöveteen on asennettu paineen tasaaja säästämään putkistoa kovilta paineiskuilta ja turhalta syöpymiseltä

Paineet pidetään kohtuullisina. Paineiden säätö säästää myös vedenkulutusta ja hanat kestävät pidempään.

Verkostossa on turha pitää liian suurta painetta. Putket vain kuluvat nopeammin sisäpuolelta ja vuotovaurion mahdollisuus lisääntyy.

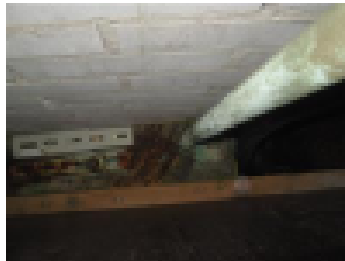
Epäilyttäviin paikkoihin voi asentaa vuotovahdin

Vesimittarin yhteyteen asennetaan vuotovahti, joka liitetään talon kiinteistövalvontaan. Mittaria seurataan sähköisesti ja se pienen rattaan pyörintä ilmoitetaan järjestelmään heti.

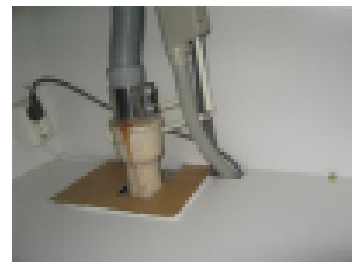
Vuotokaukalo auttaa vuotojen nopeassa havaitsemisessa

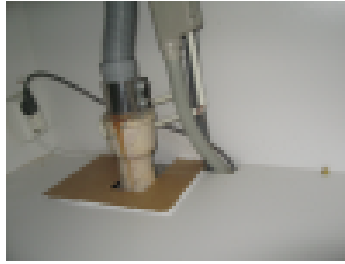
Vuotokaukalo auttaa vuotojen nopeassa havaitsemisessa

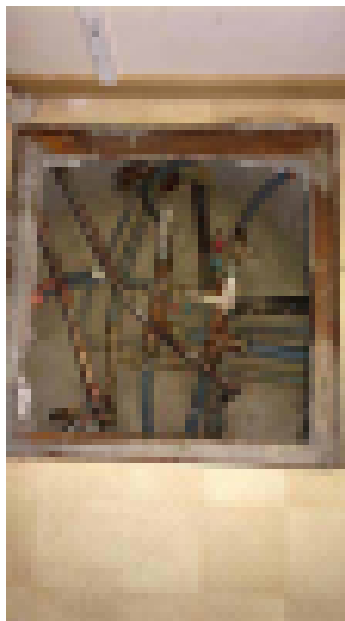
#### Vesijohtokanaalien sisään asennetaan sähköiset vuodonilmaisimet

Liitetään talon verkkoon, tai asunnon sisällä tieto kanaalinhälytyksestä. Kanaalin luukun kaasutiiveys varmistetaan oikealla tiivisluukulla.

Kanaalin putkistoa

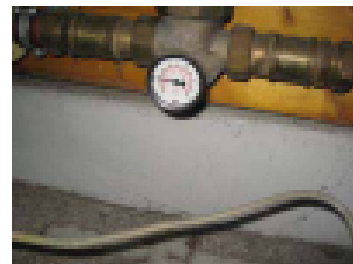
Painemittari käyttövedessä

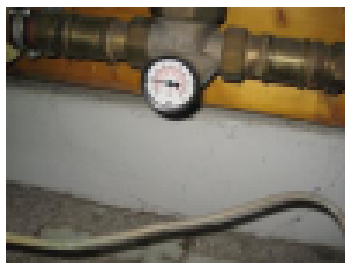
Vesipaine säädetään talon korkeuden mukaan. Suunnittelija laskee paineen suuruuden

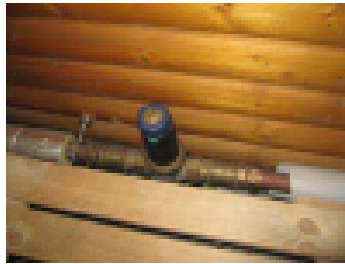
#### Asennuta paineen säädin ja säädätä se oikein.

Kerroskorkeus m/10 2.5Bar on oikea suuruusluokka vesijohtopaineelle.

Paineentausventtiili

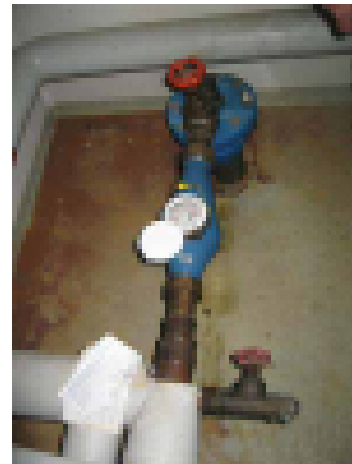
Vesimittari vuotanut vettä

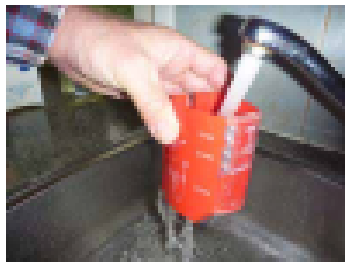
Virtausmittaus

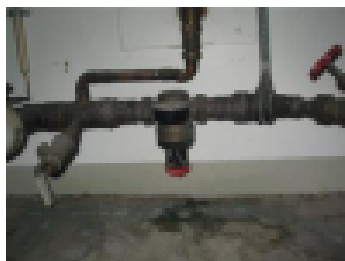
Puhdista putkistojen ympäristö vanhoista vuotojäljistä, että havaitset uudet vuodot nopeammin. Maalaa lattia putkikorjauksen jälkeen.

Vanhat korjatut vuotojäljet pitää poistaa

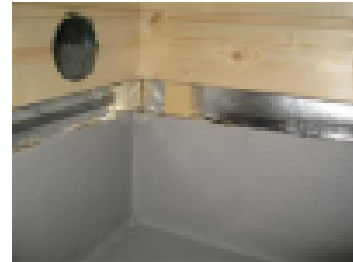
Suora reikä ulos tuo kylmää talvella ja jäähdtyää lattiaa, siksi turhia lattialämmityksiä

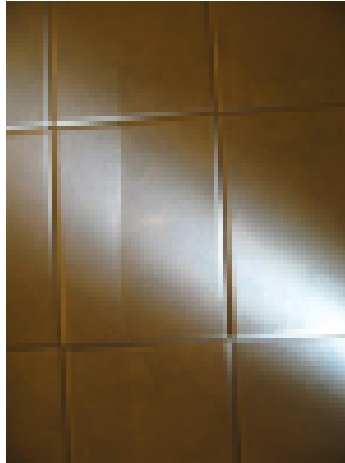
Tarkastuksessa havaittujen irrallisten lattiaklinkkereiden ja jalkalistojen kiinnittäminen.

Yksittäisen laatan kiinnitys onnistuu,  
jos vedeneriste ei ole vaurioitunut

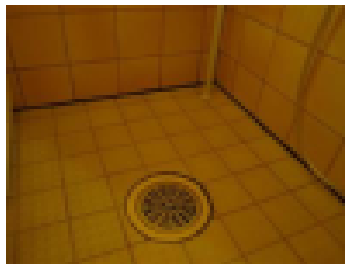
Pesu- ja saunatiloissa tulisi lattian ja seinän rajaukset tiivistää saniteettisilikonilla. Silikonisaumaukset tulisi uusia noin kolmen vuoden välein.

Saumaukset eivät ole vedeneristettä,  
estävät lian menemisen laattojen alle

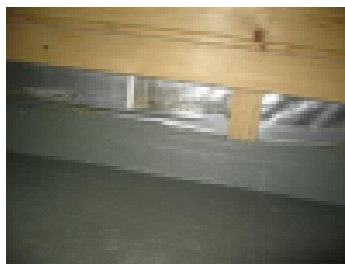
Puurakenteisten seinien alareunat ovat vaurioituneet saunan lattian kautta siirtyvästä kosteudesta. Korjauksessa tulee huomioida lattian märkätilan vedeneristysten asennus ja seiniin alumiinipaperin asentaminen paneelin ja tuuletusraon alapuolelle. Puurakenteinen seinä tulee nostaa nykyisten ohjeiden mukaan kiviperäisellä materiaalilla lattian pintaa ylemmäksi ja asentaa kosteuseristyskaista puuseinän alajuoksun alle.

SEinän juuri nostetaan ylös ja  
vedeneriste liitetään seinään

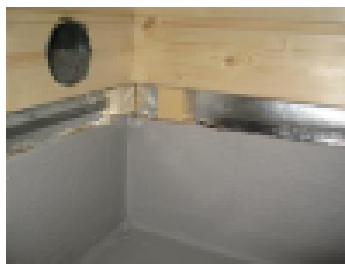
Paneelipintojen tarkastuksessa tulee seurata, että pinnan takana on riittävä (15 - 20 mm) tuuletusrako.

Panelien takana on oltava  
tuuletusrako ylös asti

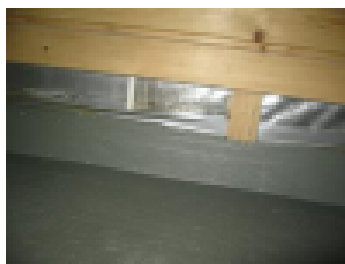
Paneelipintojen tarkastuksessa tulee seurata, että pinnan takana on riittävä (15-20 mm) tuuletusrako. Paneelien koolaukset varsinkin suoraan ulkoseinään tulee tarkastaa ja uusia tarvittaessa pinnoitteineen.

Ilmarako panelin takana on tuuletettava
