| Kohteen tiedot | | Käyttäjän tiedot | |
|---|---|---|---|
| Nimi | MALLITALO 1940 luvun esimerkki | Nimi | Erkki Esimerkki |

## 1940-luvun talo

## MALLITALO 1940 luvun esimerkki: Korjaukset

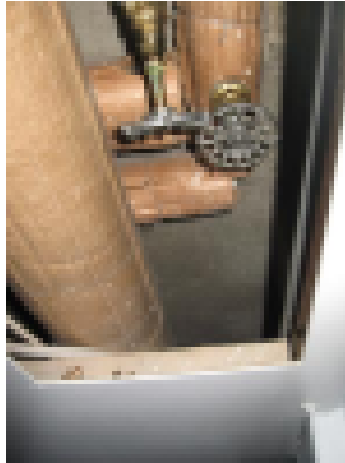
Asbestikartoitus on teetettävä kaikkiin ennen vuotta 1980 valmistuneisiin taloihin aina ennen korjauksiin ryhtymistä. Taloyhtiö vastaa tarkastuksen teettämisestä. Asbestipitoiset aineet poistetaan siihen pätevyityneen urakoitsijan toimesta.

Eristeissä on täytteenä asbestipitoisia materiaaleja

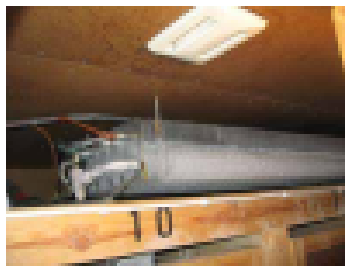
Jos rakennuksessa on koneellisesti jäähdytetty kylmäkellari, tulee ilmanvaihdon toimintaa seurata viikoittain, koska ilmanvaihdon tarve muuttuu ulkoilman lämpötilojen mukaan.

Kylmäkellarin jäähdytyspatteri

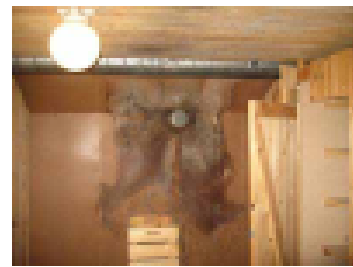
Kylmäkellarin seinässä kosteusvaurio

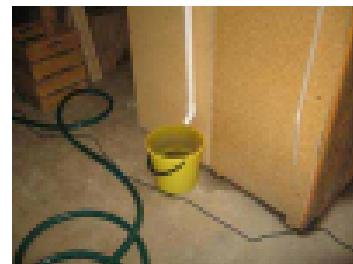
Kylmäkomeron hikoiluputki

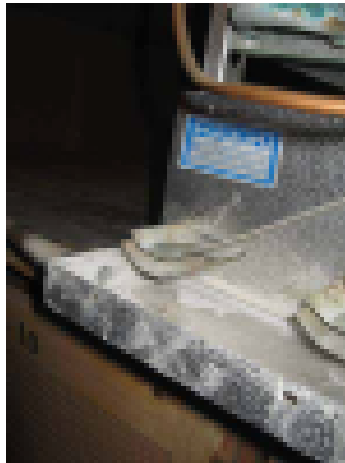
Lauhduttimen vesikuppi

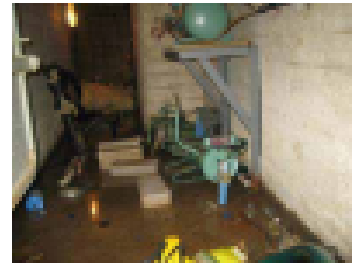
Talouskellarin kylmäkone

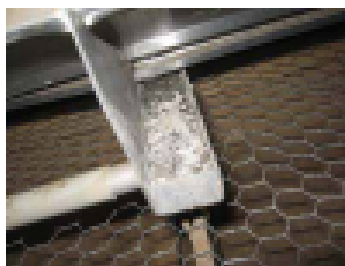
Vesikupin pohja

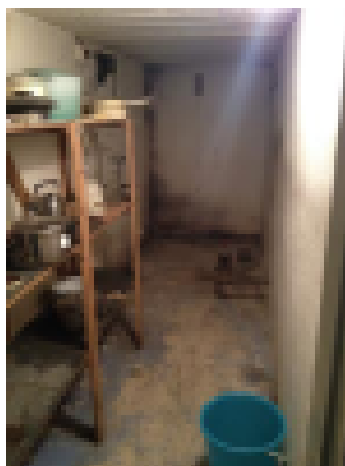
Jos kellaritiloja otetaan lämpimiksi tai puolilämpimiksi tiloiksi, tulisi lattian alle tehdä kapilaarikatko ja asentaa riittävä lämmöneristyslevy. Toimenpiteistä tulee teettää asianmukainen suunnitelma alan ammattilaisella, joka ymmärtää rakennusfysiikkaa. Varsinkin osittainen lattialämmitys on vaarallinen viereisille tiloille

Lattian korjaus, vasta, kun ulkopuuoli on korjattu

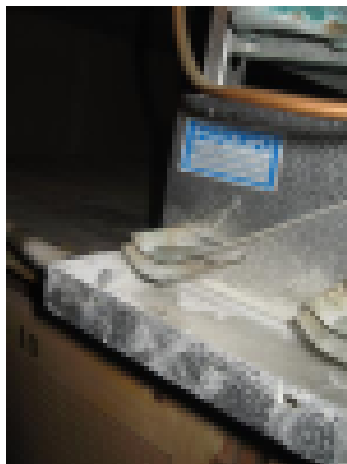
Lauhduttimien vesikuppeja ei yleensä puhdisteta

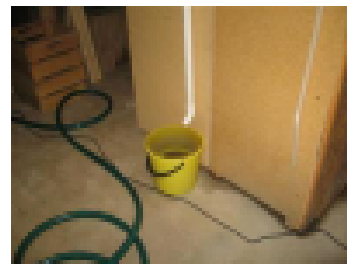
Tiivistyneet vedet jäävät kellarin lattialle

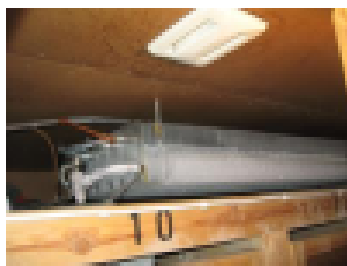
Jäähdytyspatteri levuuttaa kylmää ilmaa tiivistymään rakenteisiin

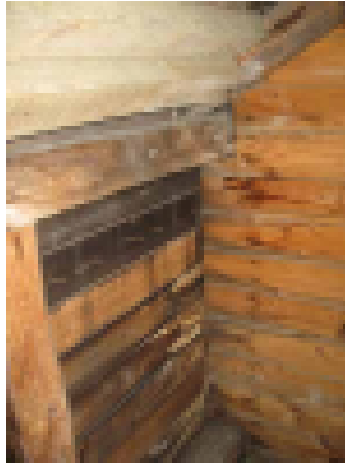
Kattoon tiivistyy kosteutta ja se valuu alakerran huoneisiin

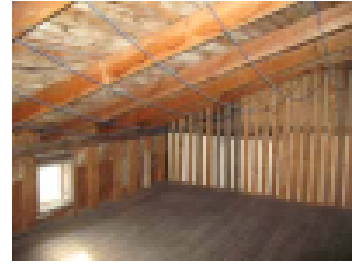
Kuivatustila ullakolla

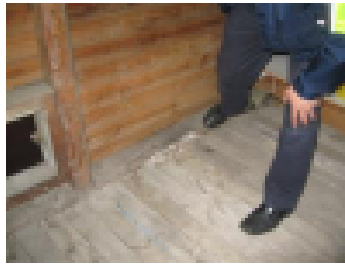
Vuotojälkiä laudoituksessa

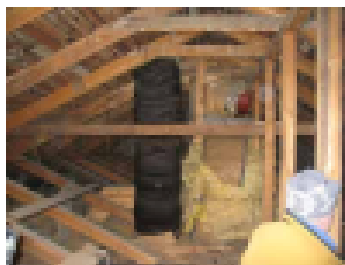
Katon läpiviennit tulee tiivistää huolellisesti myös asunnon puolelta

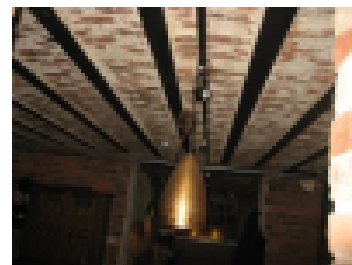
Vesivuodot korjataan ja sitten alapuolen kunnostus

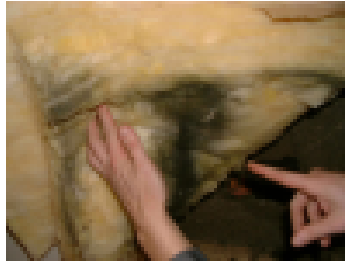
Ilmavuoto näkyy tummentumiona eristeissä ja purut lahoaa

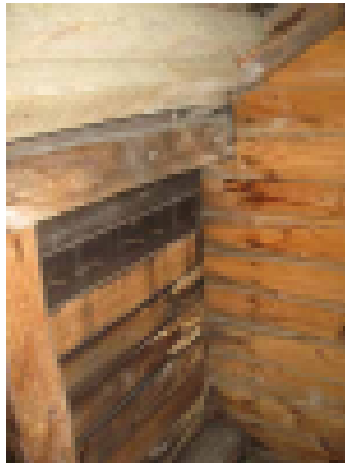
Kattoon tiivistyy kosteutta ja se valuu alakerran huoneisiin

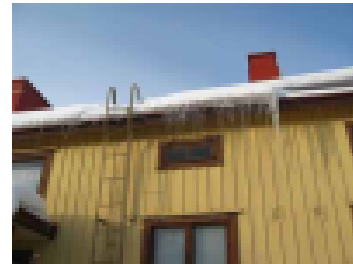
Liian lämmin ullakko sulattaa katolta lumet

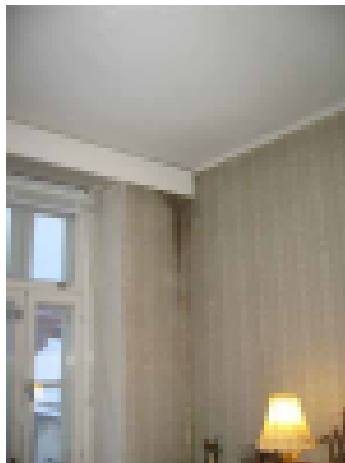
Yläkerran asunnossa näkyy ullakon vesivuodot

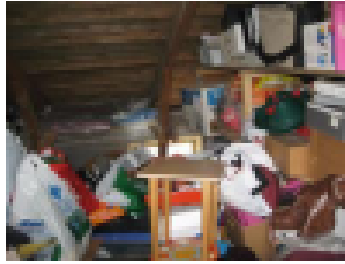
Tavaroita järjetetään, että tuuletus räystäällä toimii

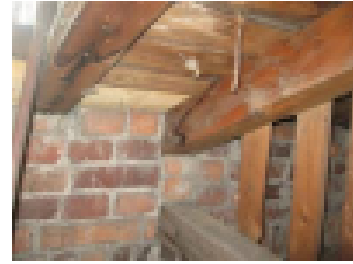
Tuulettumaton räystäs remopntin jäljiltä on suunnittelemattomuuden tulos

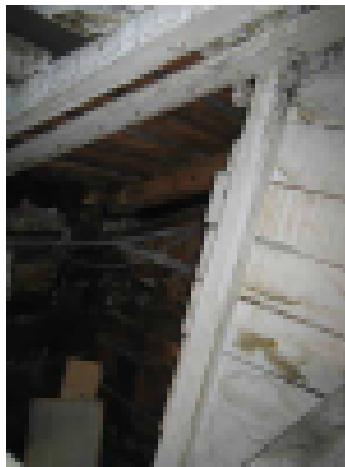
Vuotojälkiä jäätyneenä ullakolla

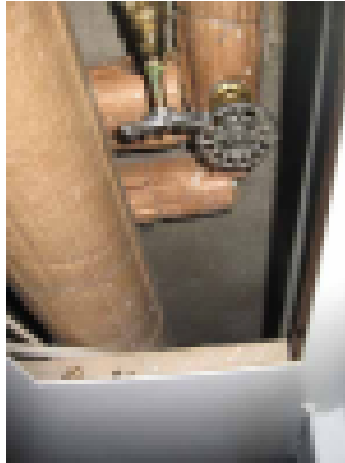
Asbestia pahvieristeissä

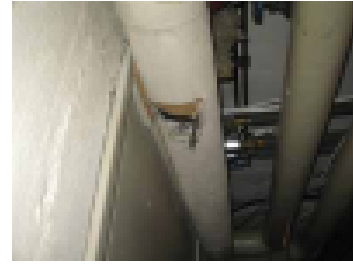
Asbestieristeet rispaantuu

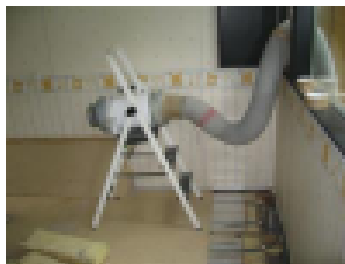
Alipaineimuri vie ilmaa ulos

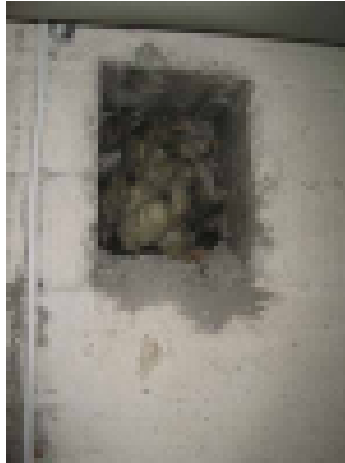
Kanava tukittu

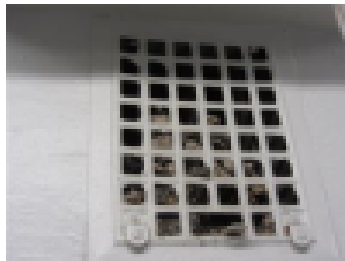
Venttiit puhdistetaan

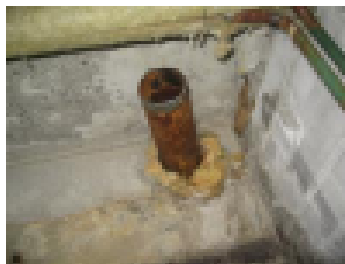
Teknisestä tilasta asuin tiloihin johtavien putkien ja johtojen liittymät on tiivistettävä hyvin ilmavuotojen estämiseksi.

Putkien läpiviennit tiivistetään  
kaasutiiviisti
